電球用不具合解析

1 概要

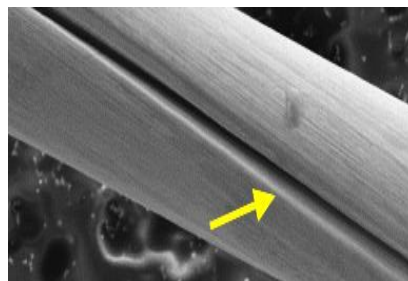
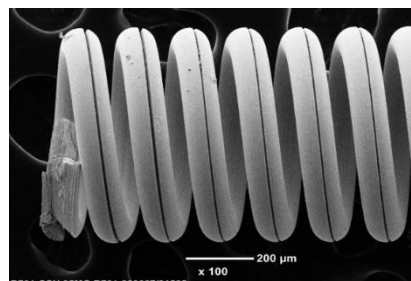
原線の欠陥：線材に、クラックがあり、巻線後に破断したケースを図1に示します。明らかに、原線製造時に発生したクラックに沿って、コイルリング時に裂け割れを起こしています。

図1 クラック欠陥線をコイルにし破断したケース

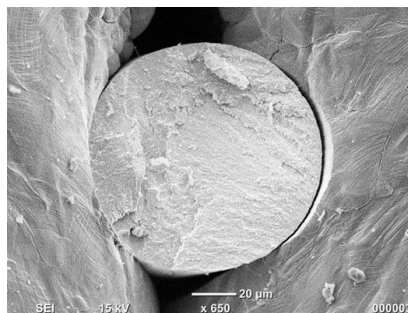
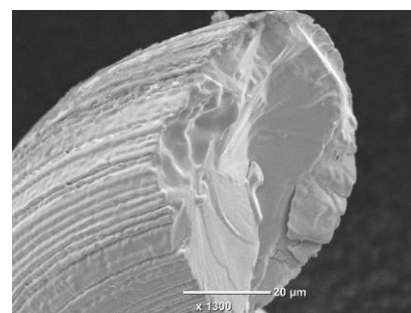
結晶成長欠陥：衝撃によりタングステンコイルが断線したケースを図2に示します。破断面は、ファイバー状と2次再結晶の流内破断組織で構成されています。結晶が長大にならず、衝撃により粒界から断線したと推定されます。

図2 ファイバー状の断面組織（写真左）と粒界と粒内破面が混在する組織（写真右）

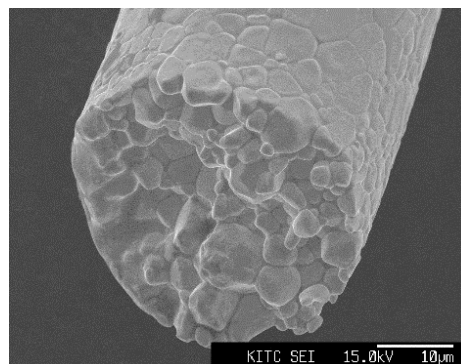
汚染脆化：タングステン線に異元素材料が接触した後電球が製造され、点灯で高温になると、異元素とタングステンの金属間化合物を形成し、再結晶温度が低下する場合があります。これらの組織は極度に脆化し破断しやすくなります（図3）。異元素として導入線Niに限らず、ガラス粉汚染、油分付着汚染などが報告されています。

異常組織（細かい結晶粒を形成）↑

Ni合金脆化破面の電子顕微鏡写真

図3 異種金属と接触のあったタングステン線の2次再結晶模式図とNi汚染組織の実例写真
